KOLIZE OSOBNÍHO AUTOMOBILU A MOTOCYKLU

Příspěvek z mezinárodní konference absolventů studia technického zručnosti, odborná sekce Analýza dopravních nehod, oceňování vozidel, strojů a zařízení. Kongresové centrum Brno, leden 2004.

KOLIZE MOTOCYKL – OSOBNÍ AUTOMOBIL

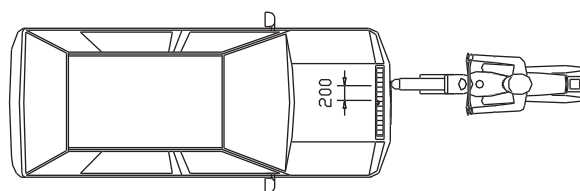
- Zrychlení na hlavě: vypočtená hodnota HIC (Head Injury Criterion).
Maximální HIC < 920, vyhovuje požadavku na bezpečnost ($HIC_{MAX} = 1000$).
Pozn.: K maximálnímu zrychlení došlo při terciální kolizi hlavy s vozovkou.
- Zrychlení na hrudníku: hodnota nezjištěna (překročen rozsah nastavení přístroje).
- Místa kolizí figuríny a karosářských částí automobilu:
 - kontakt motocyklu s automobilem viz (obr.):
Ke kontaktu motocyklu s automobilem došlo 200 mm vpravo od podélné osy automobilu, předním kolem motocyklu a předním nárazníkem automobilu.

- Primární střet figuríny s karosérií automobilu:
Primární střet figuríny s karosérií automobilu proběhl 250 mm vpravo od podélné osy automobilu (50 mm od osy nárazu) a 100 mm od horního okraje přední masky automobilu. Došlo ke kontaktu přední části přilby jezdce (figuríny) s přední kapotou automobilu.
- Sekundární střet figuríny s karosérií automobilu:
Sekundární střet figuríny proběhl v ose nárazu (200mm vpravo od podélné osy automobilu), 100mm od čelního skla, kdy došlo ke kontaktu přední části helmy jezdce (figuríny) s přední kapotou automobilu (viz obr.):

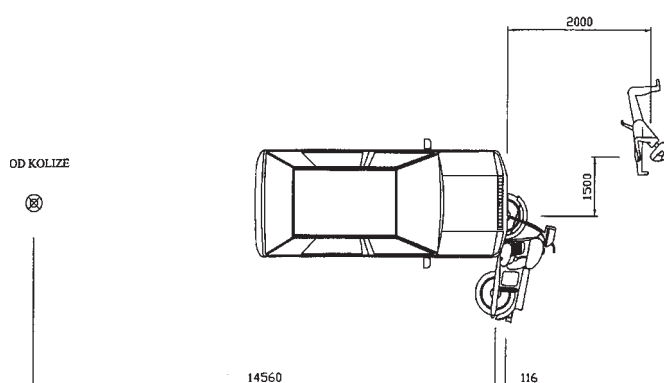
Výsledná pozice po zkoušce

- Místa terciálních a dalších kolizí figuríny:
Terciální kolize byl náraz na vozovku, zejména týlní částí hlavy v přílbě.
- Poškození automobilu:
Nárazník plastový bez trvalé deformace, výztuha nárazníku a rám chladiče deformován, deformován chladič, poškozena kapota v místě kolize. Škoda odhadnuta na 40 000 Kč.

- Poškození motocyklu:
Přední vidlice ohnuta, přední kolo deformováno, deformován rám, spodní trubka vylomena z krku řízení, deformovány karosářské části a příslušenství. Neschopen provozu, škoda totální.
