ZNAKY FINGOVANÉ NEHODY (JEN) NA PRVÝ POHLED

Příspěvek XV. mezinárodní konference soudních znalců – Brno, leden 2006.

POZORUHODNÝ PŘÍPAD

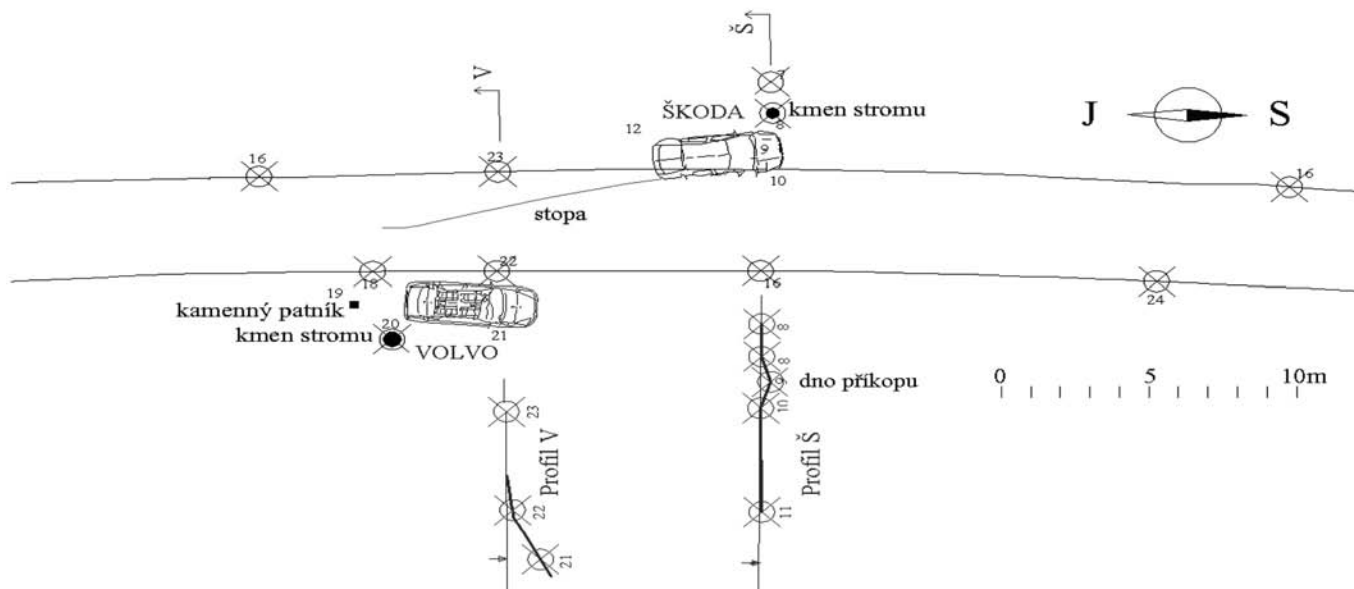
Obr. 1 Situace a příčné profily

Prostorové uspořádání silnice v předmětném úseku je nakresleno v situačním plánu (obr. 1). Silnice vede velmi mírnou (sotva znatelnou) pravotočivou zatáčkou, úsek je přehledný (foto 5 a 6). Niveleta silnice je vodorovná.

Plán je doplněn dvěma příčnými profily vedenými těmi místy, kde se nacházely předmětné automobily v době policejního ohledání. Polohy profilů jsou vyznačeny v situaci (obr. 1) jako profil „Š“ (v místě stání automobilu ŠKODA) a profil „V“ (v místě stání automobilu VOLVO).

prvého znalce. Toto poškození lze dobře vysvětlit dřením o kamenný patník (viz obr. 1). Při poloze automobilu VOLVO dle policejní fotodokumentace (foto 6) by bylo spíše podezřelé, kdyby automobil nekolidoval svým pravým bokem s drsnou a tvrdou hranou starého kamenného patníku stojícího v poloze zakreslené v obr. 1.

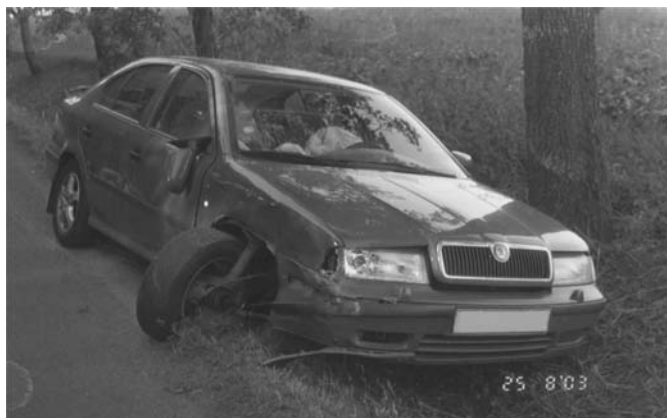
Foto 1 ŠKODA Octavia

Ad g) V náklonu na levý bok (jízda na levých kolech – obr. 4) není automobil stáčen vlevo. Jakmile však dopadne pravé vyvrácené kolo na zem, odvalí se ven z karoserie (foto 1), se sebou prudce vytahuje spojovací (řídící) tyč směrem vpravo, čímž je levé kolo vytáčeno velkou silou doleva (foto 2). Vyvrácené pravé kolo se může smýkat ve směru téměř kolmém vůči vlastní rovině (foto 1 a 9), přičemž není schopno vyvozovat žádnou vodící sílu, zatímco levé kolo řídí automobil strmě doleva (foto 2). Tedy nelze souhlasit s názorem, že „*vlivem dřecích sil působících na vyvrácené pravé přední kolo by vozidlo v konečné poloze skončilo na pravé krajnici*“. Dřecí síly by mohly nějak výrazně převažovat, jedině kdyby řidič (řidička) současně nebrzdil(a) provozní brzdou, což je v kolizní situaci krajně nepravděpodobné. V archivu máme fotografickou dokumentaci situace, kdy se na sanitním automobilu ŠKODA Pick-Up ulomil spodní závěs pravého předního kola (obdobně jako v předmětném případě, avšak bez kolize s druhým objektem), pravé přední kolo sanitky se zcela obdobně vyvrátilo a pak zanechávalo výraznou stopu na vozovce zprava **k levému okraji** vozovky – řidič nebyl schopen udržet automobil v přímém směru (foto 8 až 10).

- vznikem převážně pružných deformací v bočních oblastech obou kolidujících plastových nárazníků, jež mohly odkrýt prostor pro přímý silový kontakt mezi pravým předním kolem Octavie a levým zadním kolem VOLVO – s poškozením zavěšení obou kolidujících kol (foto 1 a 4),

- s procesem podle předchozí odrážky souvisí prudký tah spojovací řídicí tyče (neutržená je vidět na foto 1 a 8) směrem vpravo, což vede k prudkému silovému vytočení levého kola doleva (provázeno prudkým pootočením volantu, jenž se řidiči vytrhává z rukou),

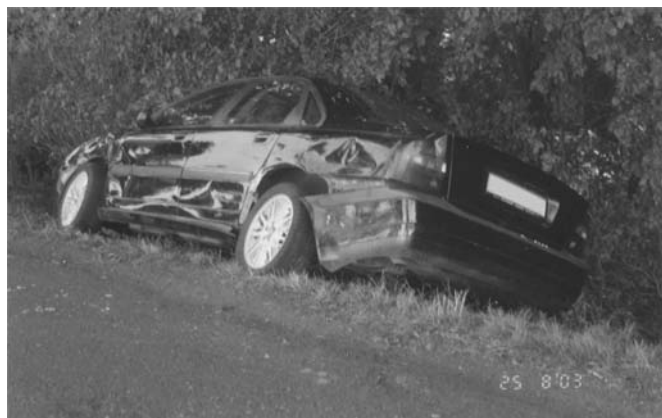
Foto 4 VOLVO S 80

Proces elevace podle předchozího odstavce mohl nastat opakovaně (zcela obdobně) i při kolizi s levým předním kolem VOLVO – na foto 4 je patrné, že i za ním byla karoserie trvale vtačena a že kolo z ní vyčnívá. Vyvrácení pravého předního kola automobilu Octavia je kompatibilní s trvalým (nepružným) vytlačněním levého zadního

- zatlačením levého okraje zadě VOLVO kupředu mohla vzniknout trvalá deformace v oblasti **A**, přičemž primární silové působení mezi zaoblenými okraji nárazníků nemuselo být provázeno rozbitím plastového krytu levé koncové sdružené svítilny automobilu VOLVO (foto 4),

- potom následně smýknutí kontaktní zóny po boku VOLVO směrem k jeho přednímu kolu se vznikem vtlačení v zóně **B** s klesající tendencí (foto 4 a obr. 2),

- u levého předního kola VOLVO nová elevace pravého (možná již vyvráceného) předního kola Octavie provázená vznikem deformací v oblasti **C** (foto 3 a 4),

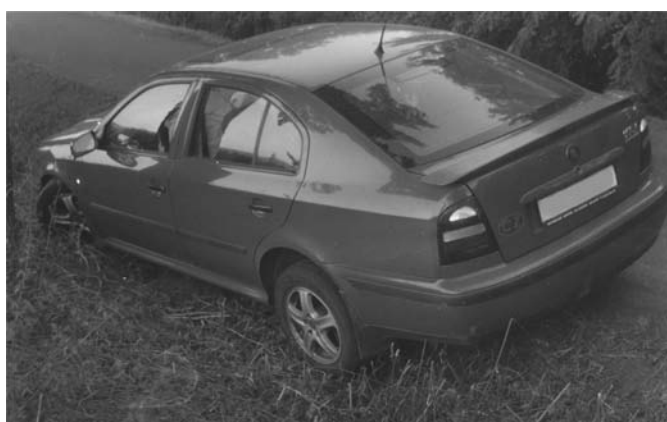
Foto 2 ŠKODA Octavia, levé kolo vytočeno doleva tahem spojovací tyče řízení

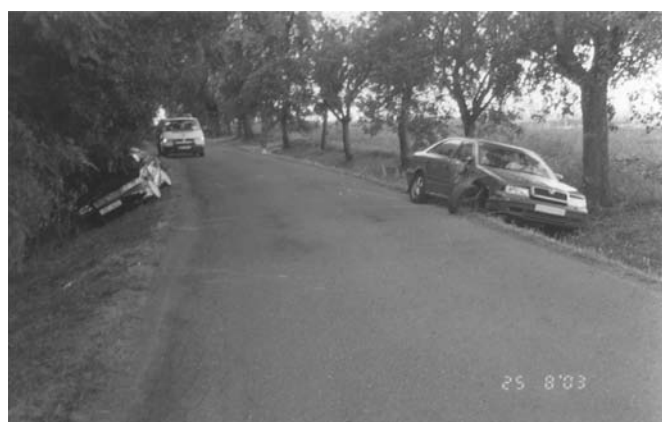
Foto 5 Pohled proti směru příjezdu

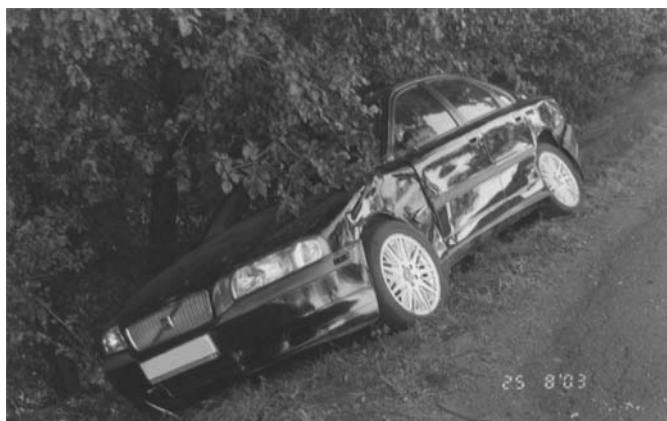
Foto 3 VOLVO S 80

kola automobilu VOLVO směrem k přídi – patrné na foto 3 a 4.

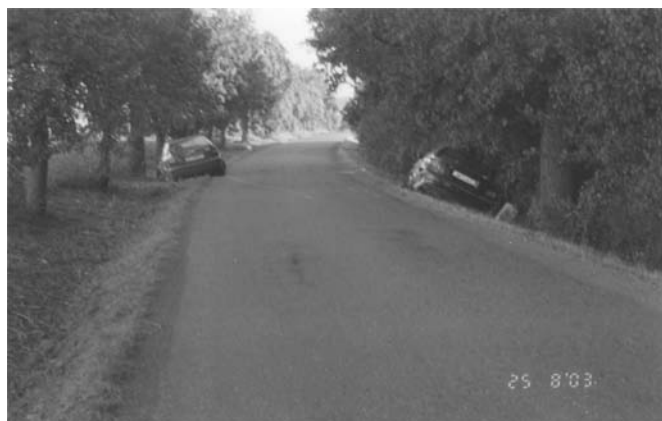
Foto 6 Pohled ve směru příjezdu

- při ukončení kolizního kontaktu automobilů dopad automobilu Octavia na pravá kola okamžitě provázený odvalením vyvráceného kola stranou – teprve nyní začíná vznik stopy smýkání vyvráceného kola na vozovce, stopa musí mít obloučkovitý směrový náběh, což je dle foto 6 splněno,

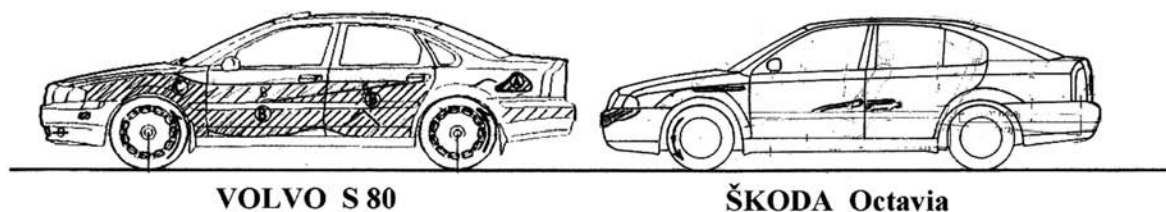
Obr. 2 Porovnání výšek a rozsahu poškození

- a) Nepoměrný rozsah poškození karoserií (foto 1, 2 srovn. s 3, 4) – podle Newtonova fyzikálního principu akce a reakce musejí mezi vozidly působit při střetu (kolizi) vzájemně stejně velké síly opačného smyslu.
- b) Výškový rozdíl v dosazích poškození od země (viz na obr. 2 pohledy s boku).
- c) Přední plocha pravého zrcátka ŠKODA bez zjevných stop nárazu (foto 1).
- d) Vnější plochy disků obou levých kol automobilu VOLVO bez zjevných poškození (foto 3 a 4).
- e) Na levém boku VOLVO jsou rozsáhlé promačkliny, nejsou však patrné výrazné rýhy (foto 3 a 4).
- f) Příhodný „výběr“ místa nehody : mělký příkop vlevo, mírný svah vpravo (foto 6).
- g) Vybočení automobilu ŠKODA doleva, když vyvráceno bylo kolo pravé.
- h) Nedošlo k žádným vážným zraněním.

Pro ozřejmení popisu jsou deformace levého boku automobilu VOLVO rozděleny v obr. 2 na tři zóny označené písmeny **A**, **B** a **C**.

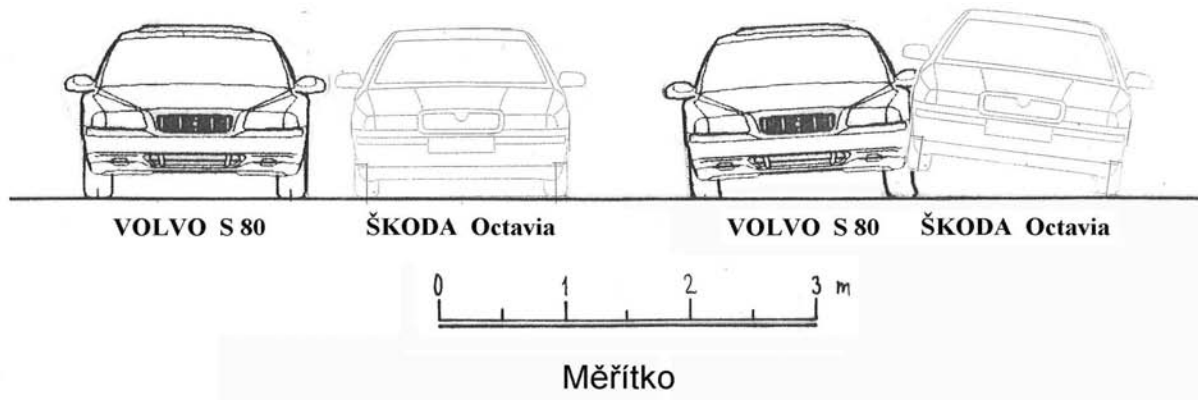
Obr. 3 Poměry bezkolizní

Poznamenejme ještě, že vtačení na celé délce levého boku VOLVO nemusí mít původ jenom v kontaktu s levým okrajem příděl (předního nárazníku) automobilu Octavia, ale přichází v úvahu i přímé silové působení vyvráceného předního kola Octavie v bočním náklonu (viz odstavec ad b2) na levý bok VOLVO (obr. 4).

Ad c) V podmínkách a procesu popsáném v předchozích bodech se pravé zrcátko automobilu Octavia nedostává do kontaktu s levým zrcátkem VOLVO (obr. 4), jak by tomu bylo v případě bočního přiblížení, jenž by však nebylo provázeno zdvihem pravého boku automobilu Octavia (obr. 3). Uražení pravého zrcátka Octavie (foto 1) lze dobře vysvětlit okamžikem dopadu pravé strany automobilu zpět na pravá kola, kdy se zrcátko mohlo urazit silou působící na zrcátko **zdola** při kolizi s levým předním blatníkem VOLVO shora. Při takovém mechanismu je utržení zrcátka i s držákem přirozeným důsledkem, zatímco při kolizi předozadní by šlo nejspíše jen o sklopení zrcátka a jeho přiřazení k bočnímu sklu pravých předních dveří Octavie.

- následnou prudkou elevací (zdvihem) pravé strany Octavie (viz odst. ad b) a obr. 4),
- současným pootočením podélné osy Octavie vpravo v důsledku excentricity primárního nárazu (zejména silového působení mezi koly automobilů – obr. 5),

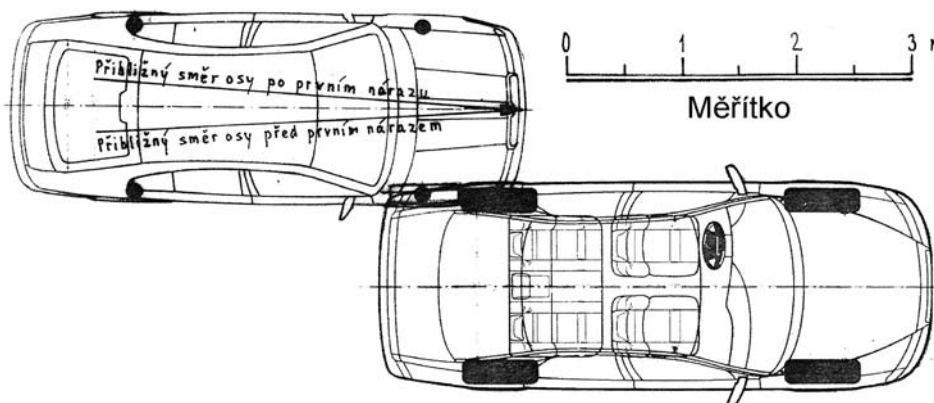
Obr. 5 Poměry při kolizi kol

b2) Natlačí-li se přední kolo (druhého) automobilu přijíždějícího vyšší rychlostí zezadu na zadní kolo (prvého) automobilu jedoucího pomaleji před ním (obr. 5), dochází k prudkému vymrštění předního kola druhého automobilu vzhůru. Mechanismus je obdobou záběru ozubených kol otáčejících se stejným směrem (šipky v obr. 2). Proces lze vídat například při kolizích automobilů Formule 1.

V předmětném případě přichází v úvahu nejprve mechanismus ad b2), pokud přední plocha pneumatiky pravého předního kola Octavie narazila velkou silou na zadní plochu pneumatiky levého zadního kola VOLVO. K tomu postačoval i jen částečný (neúplný) překryv běhounových ploch a vznik jen relativně mělkých **trvalých** bočních deformací karoserií (před předním kolem Octavie a za zadním kolem VOLVO – obr. 5).

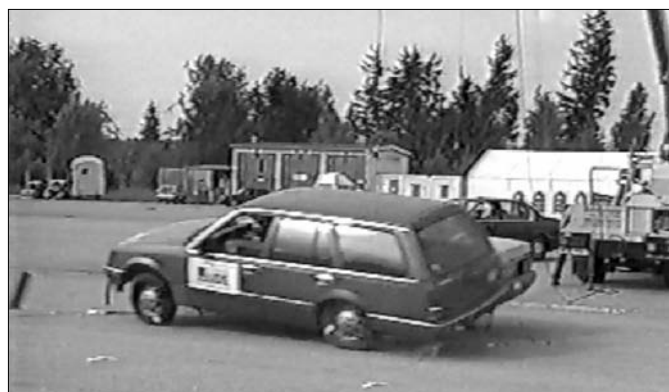
b1) Natlačí-li se za jízdy bok jednoho osobního automobilu pod velmi malým úhlem na bok druhého automobilu, pak vzájemné silové působení je podobné tzv. namáhání na vzpěr. Nastává zdvih boku automobilu v silovém kontaktu – v předmětné konstelaci obvykle bok automobilu jedoucího rychleji, případně bok automobilu lehčího. Z videozáznamu ekvivalentního crash-testu (viz [5]), jenž byl předveden při přednášce, zde uvádíme snímek (foto 7).

Foto 7 Crash-test: tečná kolize s druhým automobilem (zdvih boku)

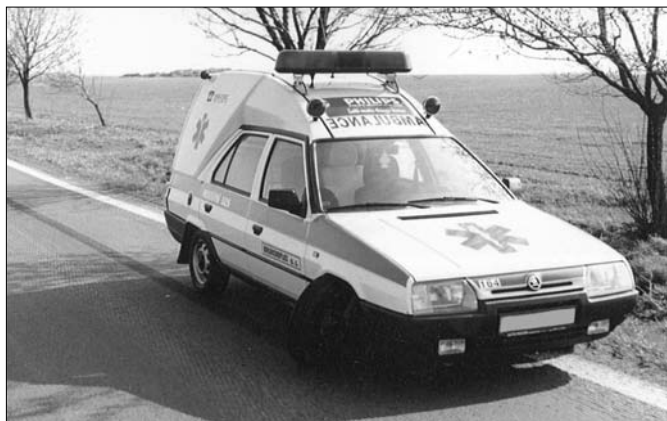
Foto 8 Automobil s vyvráceným pravým předním kolem

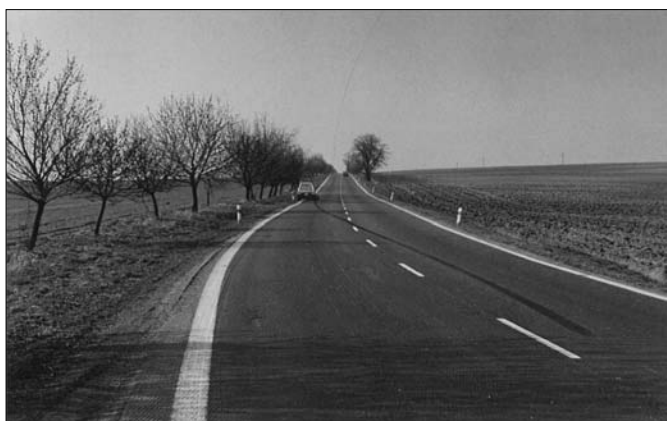
Foto 9 Stopa vyvráceného pravého předního kola, nezvladatelný výjezd doleva

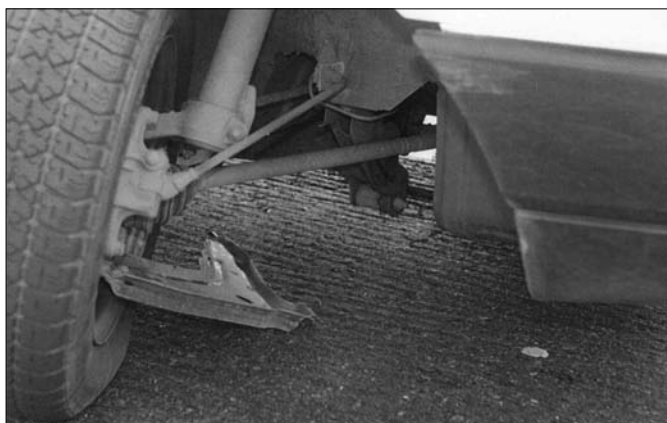
Foto 10 Vyvrácené pravé kolo táhne spojovací tyč řízení vpravo a tím stáčí levé kolo doleva
