MOŽNOSTI APLIKACE PROSTOROVÝCH VÝPOČTOVÝCH MODELŮ PŘI ZNALECKÉM ZKOUMÁNÍ PŘÍČIN HAVÁRIE HALY

Přednáška na konferenci znalců ÚSI VUT v Brně, dne 24. 1. 2004.

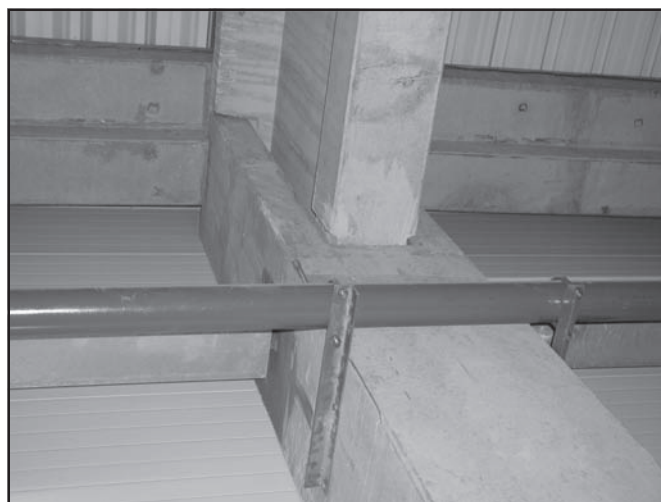
Obr. 1 Pohled na uložení vazníku na krajní sloup v původní části komplexu hal.

Vlastní řešení původní a dostavované části komplexu hal se však značně lišilo dimenzemi jednotlivých konstrukčních prvků. Zatímco konstrukční prvky původní části komplexu hal se vyznačují proporcemi u dílců naší provenience obvyklými, obr. 1, konstrukční prvky dostavby mají navrženy rozměry velmi subtilní na hranici realizovatelnosti, obr. 2. Byla tak navržena konstrukce velmi citlivá na pečlivost při výrobě dílců a při provádění a na důsledné

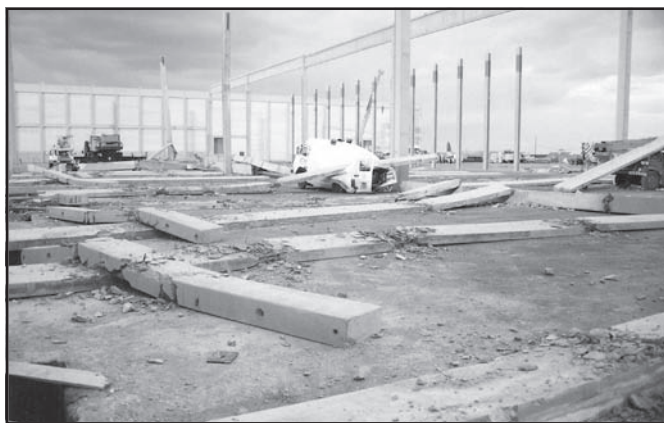
Obr. 3 Pohled na havarovanou přístavbu halového komplexu.

V průběhu montáže haly při osazování vaznic došlo k jejímu zřícení. Podle výpovědi svědků havárie nastala u prvního vazníku druhé řady, kde v otvoru pro kotevní trn byla ponechána dřevěná lať. Otvor pro kotevní trn zde nebyl probetonován. Krajní sloup pod tímto vazníkem se zlomil a následně došlo z řetězovému zřícení

všech vazníků a vaznic druhé řady. Konstruktivní prvky sousedních řad byly poškozené a některé se i zřítily.

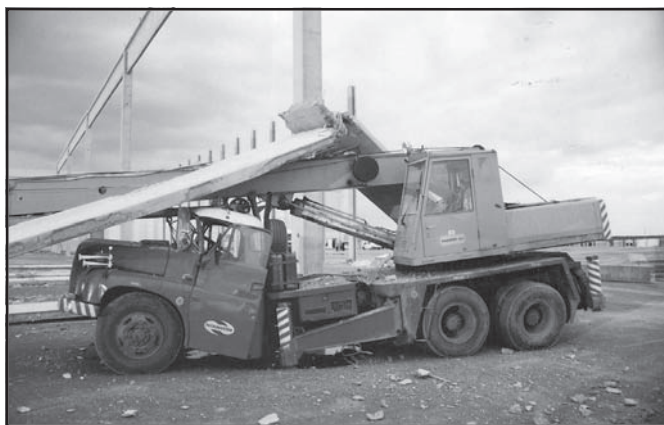
Obr. 4 Zničený autojeřáb, v kterém při havárii haly seděl jeho řidič, jehož nepříjemné pocity si snad ani nelze představit.

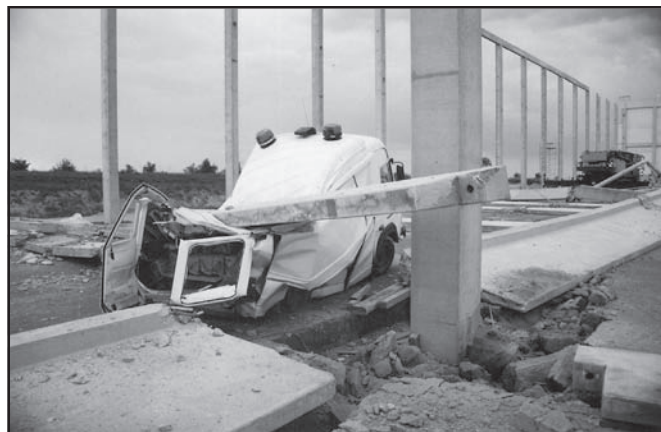
Obr. 5 Zničený dodávkový automobil, v němž v okamžiku havárie haly našťastí nikdo nebyl.

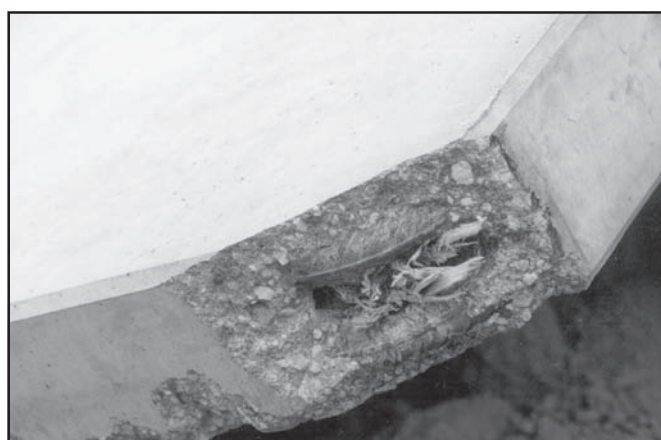
Obr. 6 Detail vazníku, u něhož v otvoru pro kotevní trn byla ponechána dřevěná lať.
