PORUCHY PRŮMYSLOVÝCH PODLAH

Příspěvek XV. mezinárodní konference soudních znalců – Brno, leden 2006.

ABSTRAKT: V současné době se lze při znalecké činnosti poměrně často setkat s případy porušených průmyslových podlah. V článku jsou popsány základní poruchy těžkých plovoucích podlah s postupem jejich možných oprav, včetně popisu nových trendů při jejich rekonstrukcích. Na závěr článku je uveden příklad nevhodně provedené rekonstrukce těžké plovoucí podlahy s uvedenou analýzou příčin vzniku poruch.

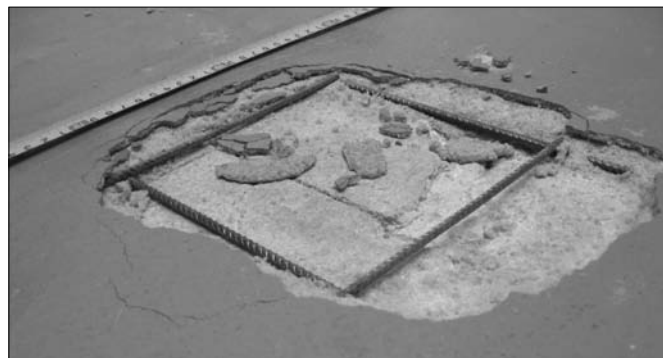
Obr. 2 Poškození podlahy, kdy dochází k totálnímu rozpadu nosné polymerbetonové vrstvy

Ihned po uvedení rekonstruované průmyslové podlahy do provozu docházelo na podlaze k postupné propagaci lokálních poruch a vad. Tyto poruchy a vady se projevovaly vydrolením plniva, tj. křemitého písku ISG epoxidové vrstvy polymerbetonu Lena P 130 v celé tloušťce této vrstvy (obr. 2, 3).

Jak bylo uvedeno, poruchy v rekonstruované průmyslové podlaze se projevovaly lokálním rozpadem nosné polymerbetonové vrstvy, což je způsobeno vydrolením zrn plniva, tj. křemičitého písku ISG (obr. 2, 3). Mechanismus tohoto časově závislého procesu poškození podlahy je s největší pravděpodobností následující. Prvotně došlo k narušení a rozpadu nekvalitního spojovacího můstku mezi penetračním nátěrem Lena P100 a nosnou polymerbetonovou vrstvou Lena P130. Při dalším mechanickém namáhání podlahy od pojezdu paletových vozíků a vysokozdvižných vozíků docházelo k opakovaným cyklickým deformacím (stlačování a vzdouvání nosné vrstvy) a následně degradaci této vrstvy až do sypkého stavu.

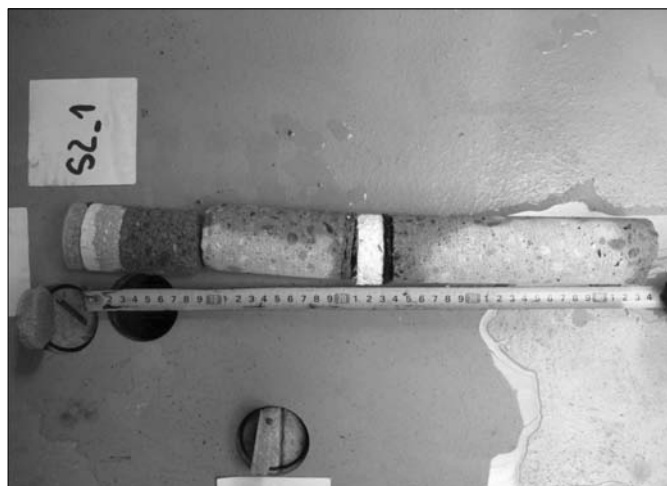
Obr. 4 Skladba průmyslové podlahy v jádrovém vývrtu S1_1 a S2_1

Pomocí jádrových vývrtů Ø50 mm byla zjištěna skladba souvrství materiálů posuzované rekonstruované podlahy až k podkladní vrstvě ze šterkopisku (obr. 4). Současně byla stanovena kontaktním měření mocnost jednotlivých vrstev (tab. 2).

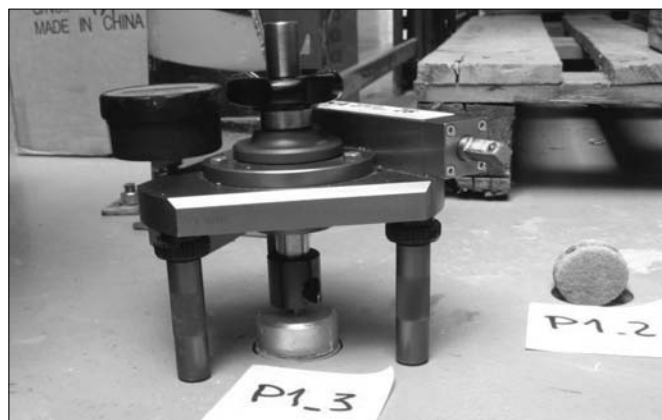
Obr. 5 Zkouška přídržnosti pomocí odtrhoměru DYNA Z6

První příčinou vzniku poruchy byl identifikován pomocí zkoušek přídržnosti nekvalitní spojovací můstek mezi penetračním nátěrem Lena P100 a nosnou polymerbetonovou vrstvou Lena P130. Zkoušky přídržnosti byly prováděny dle metodiky [5] na válcových tělesech Ø50 mm, která byla připravena jádrovým diamantovým vrtákem. Při zkouškách přídržnosti byl použit odtrhoměr DYNA Z6. Uspořádání zkoušek přídržnosti a jejich výsledek je zobrazen na obr. 5 a 6. Experimentálně zjištěná kohezni pevnost se pohybovala v intervalu 0,03 MPa až 0,96 MPa, což je ve smyslu ČSN 744505 čl. 3.8.3 nedostatečné a nevyhovující (normou požadovaná hodnota kohezni pevnosti je 1,50 MPa).

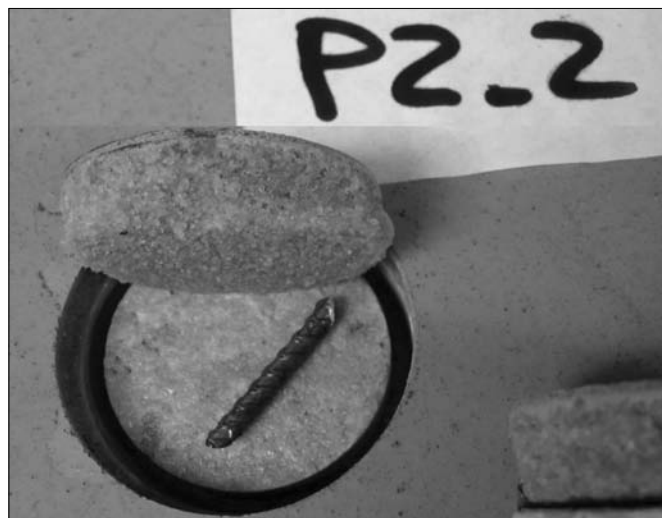
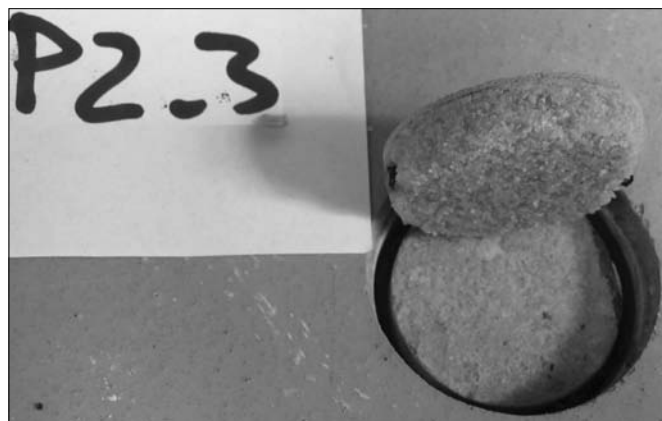
Obr. 6 Charakter poškození posuzovaného souvrství v místech zkoušek přídržnosti

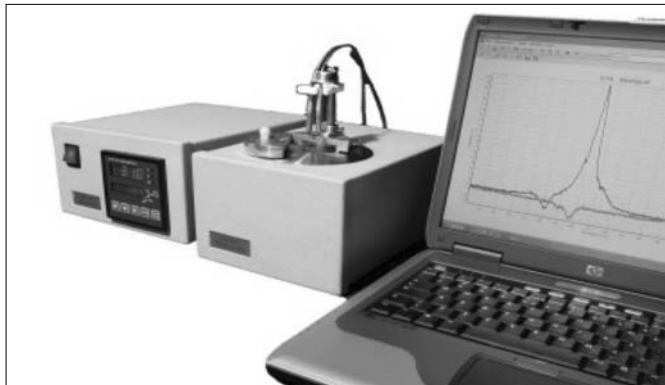
Obr. 7 Měřicí zařízení diferenční termické analýzy DTA 551 Ex

¹⁾ Diferenční termická analýza je dynamická, tepelně analytická metoda, založená na měření rozdílů teplot v závislosti na teplotě mezi zkoušeným a standardním vzorkem, současně vyhřívány konstantní rychlostí v peci. Tepelné zbarvení reakce se ve výsledné křivce projeví maximy a minima v exothermní a endothermní oblasti. Metoda je spojena s termogravimetrií, která sleduje kvantitativně změnu hmotnosti vzorku jako funkci lineárně se měnící teploty. Na záznamu je rovněž zachycena derivační křivka, která vyjadřuje závislost rychlosti změny hmotnosti zkoušeného vzorku na teplotě.

Měření se provádí pomocí měřicí cely přístroje, který je tvořen pecí a mikrováhou. Na měřicí rameno mikrováhy se umístí vzorek, cela se uzavře a postupně dochází k nárůstu teploty v peci (doporučený nárůst teploty je 10 °C/min). V průběhu měření jsou data (teplota, váha vzorku) kontinuálně snímána a ukládána do PC. Výsledkem měření je derivační křivka, která ukazuje změnu hmotnosti.
