KOLIZE OSOBNÍHO AUTOMOBILU A MOTOCYKLU

Příspěvek z mezinárodní konference absolventů studia technického zručnosti, odborná sekce Analýza dopravních nehod, oceňování vozidel, strojů a zařízení. Kongresové centrum Brno, leden 2004.

KOLIZE MOTOCYKL – OSOBNÍ AUTOMOBIL

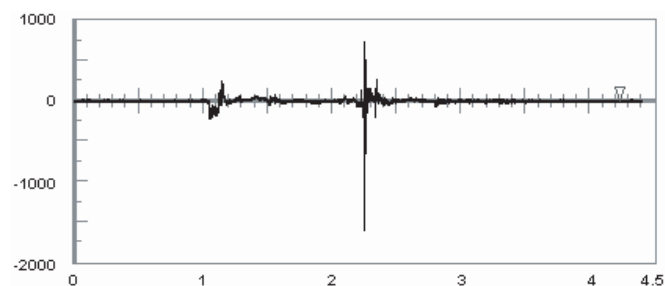
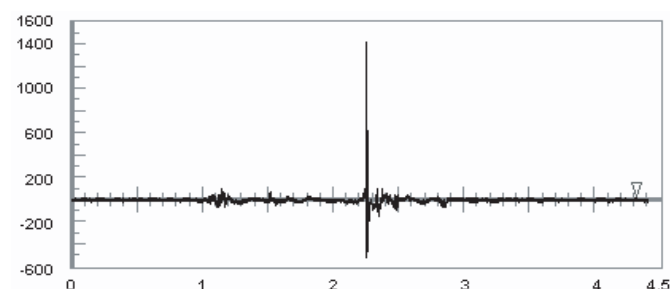
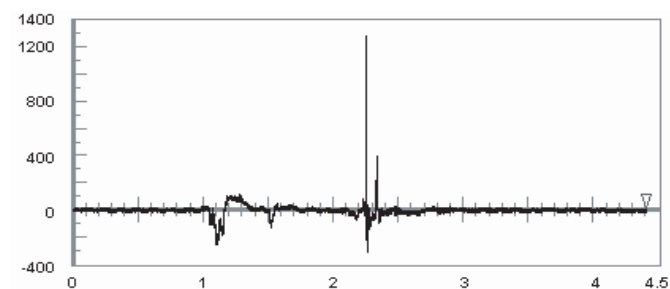
Příloha 1 – Grafický záznam zrychlení hlavy figuríny během crash testu automobil-motocykl

- Místa terciálních a dalších kolizí figuríny:
Terciální kolize byl náraz na vozovku, zejména týlní částí hlavy v přílbě.
- Poškození automobilu:
Nárazník plastový bez trvalé deformace, výztuha nárazníku a rám chladiče deformován, deformován chladič, poškozena kapota v místě kolize. Škoda odhadnuta na 40 000 Kč.

- x směr podélné osy těla,
y vodorovný směr (doleva) kolmý na směr pohybu automobilu,
z vodorovný směr ve směru pohybu automobilu.
Všechny uvedené orientace kladných os snímačů platí pro počáteční postavení figury a automobilu.

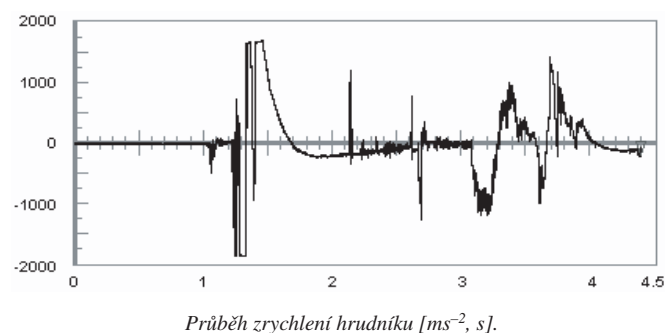
Příloha 2 – Grafický záznam zrychlení hrudníku figuríny během crash testu automobil-motocykl

Vodorovný směr ve směru pohybu automobilu

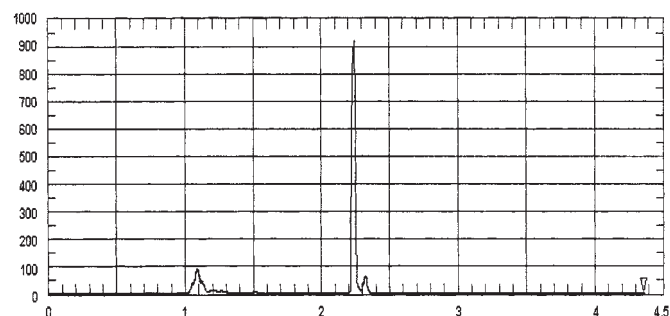
Příloha 3 – Grafický záznam průběhu HIC

Průběh kritéria HIC (Head Injury Criterion) na hlavě jezdce na motocyklu.

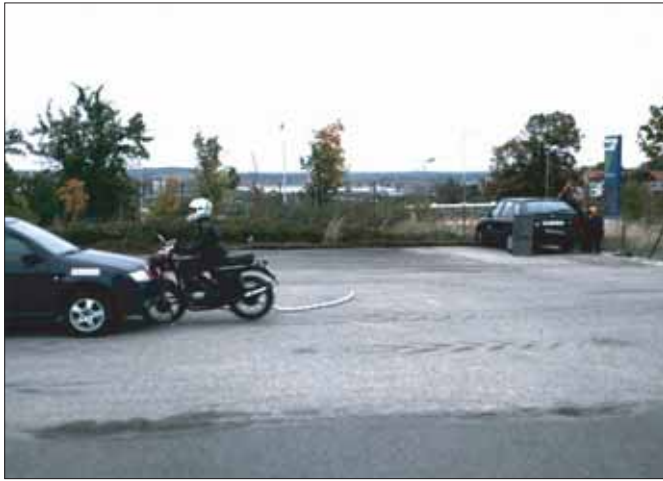
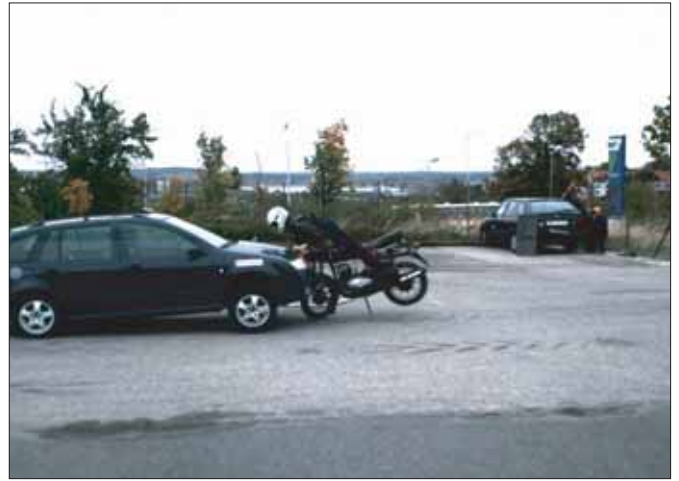
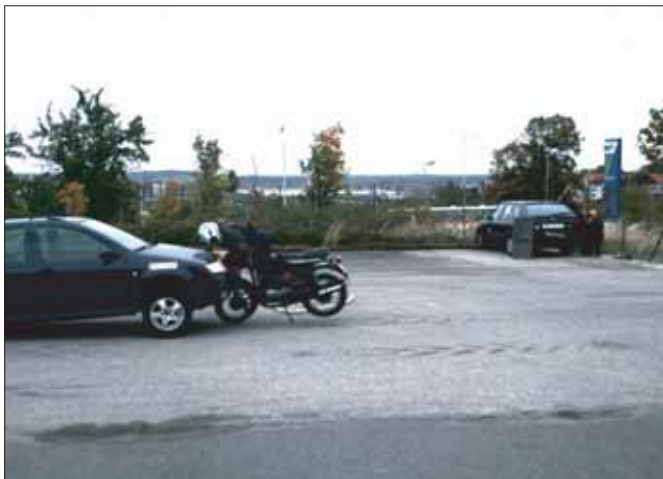
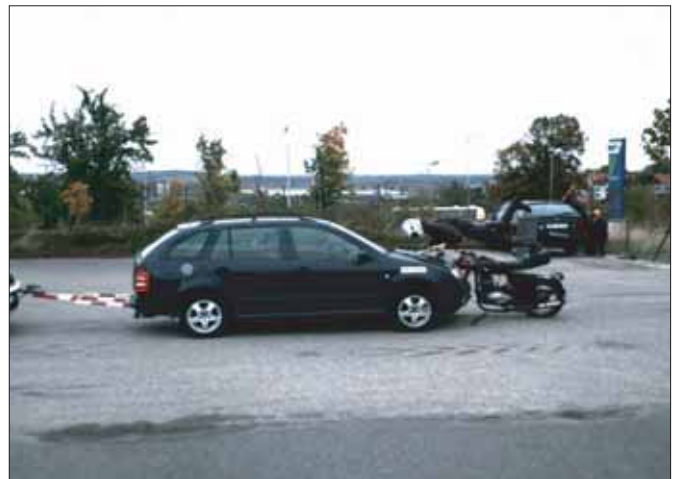
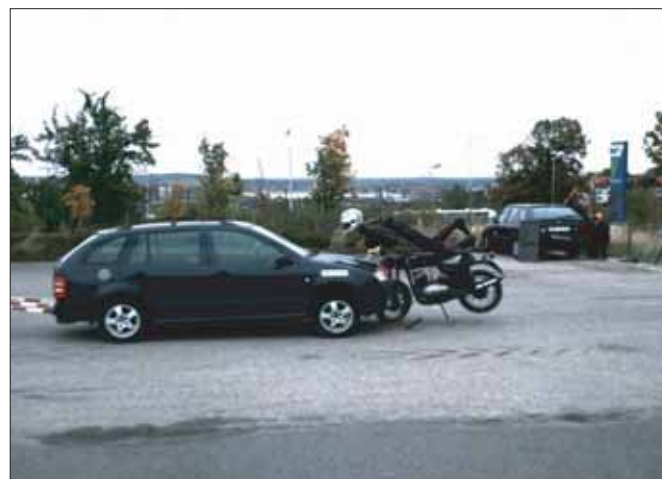
Příloha 4 – Obrazový záznam průběhu kolize

- Poškození motocyklu:
Přední vidlice ohnuta, přední kolo deformováno, deformován rám, spodní trubka vylomena z krku řízení, deformovány karosářské části a příslušenství. Neschopen provozu, škoda totální.
