ZJIŠTĚNÍ ZNEHODNOCENÍ STAVBY NAD BĚŽNOU MÍRU OPOTŘEBENÍ

Přednáška na konferenci znalců ÚSI VUT v Brně, dne 24. 1. 2004.

Anotace: V příspěvku jsou prezentovány výsledky studie, ve které byly na konkrétní stavbě porovnány různé metody výpočtu opotřebení a dále byl zkoumán vliv způsobu provádění údržby objektu na jeho celkový technický stav. Posuzován byl řadový sedmipodlažní dům (se 2PP a 5NP), ve kterém byly prostory provozní i obytné. V domě byly dva nebytové prostory (kino a ordinace) a šest bytů.

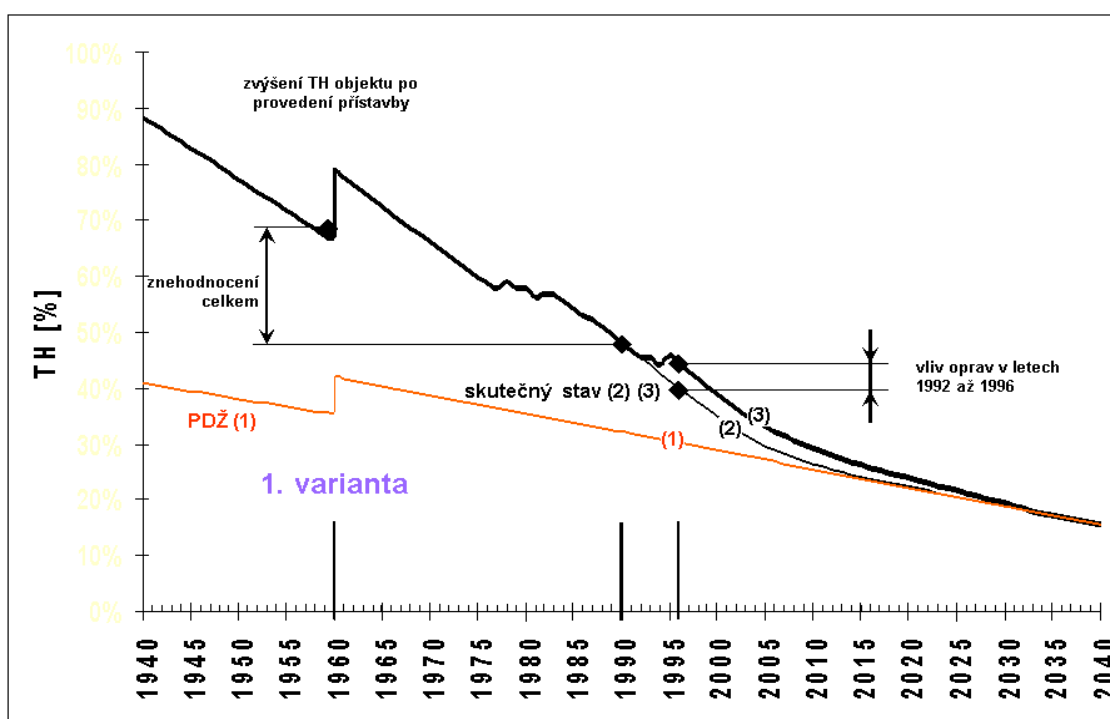
Obr. 2 Průběh technické hodnoty (TH) objektu na základě výpočtu opotřebení podle skutečného stavu, zjištěné celkové znehodnocení stavby od roku 1960 do roku 1990 a porovnání vlivu oprav provedených po roce 1990 do roku 1996.

VÝPOČET OPOTŘEBENÍ PODLE SKUTEČNÉHO STAVU K ROKU 1996 (VIZ OBR. 2)

Další samostatně posuzované stavební úpravy byly provedeny po roce 1990 a to v letech 1993 až 1995:

- 1993 úplná výměna rozvodu plynu – plynovod 100 % (rovněž oprava poškozené izolace střechy domu),
- 1995 výměna zbylých klempířských konstrukcí domu – žlaby, odpady, atiky, oplechování zděného zábradlí terasy – oplechování 40 % (ostatní vyměněny v roce 1977),
- 1995 výměna zbylé části střešní krytiny na terase v úrovni 5. NP – krytina střechy 7 % (ostatní krytina vyměněna v roce 1982 a 1983),
- 1995 generální oprava výměňkové stanice, jako centrálního zdroje pro vytápění a přípravu teplé užitkové vody včetně opravy topného kanálu – vytápění 50 %.

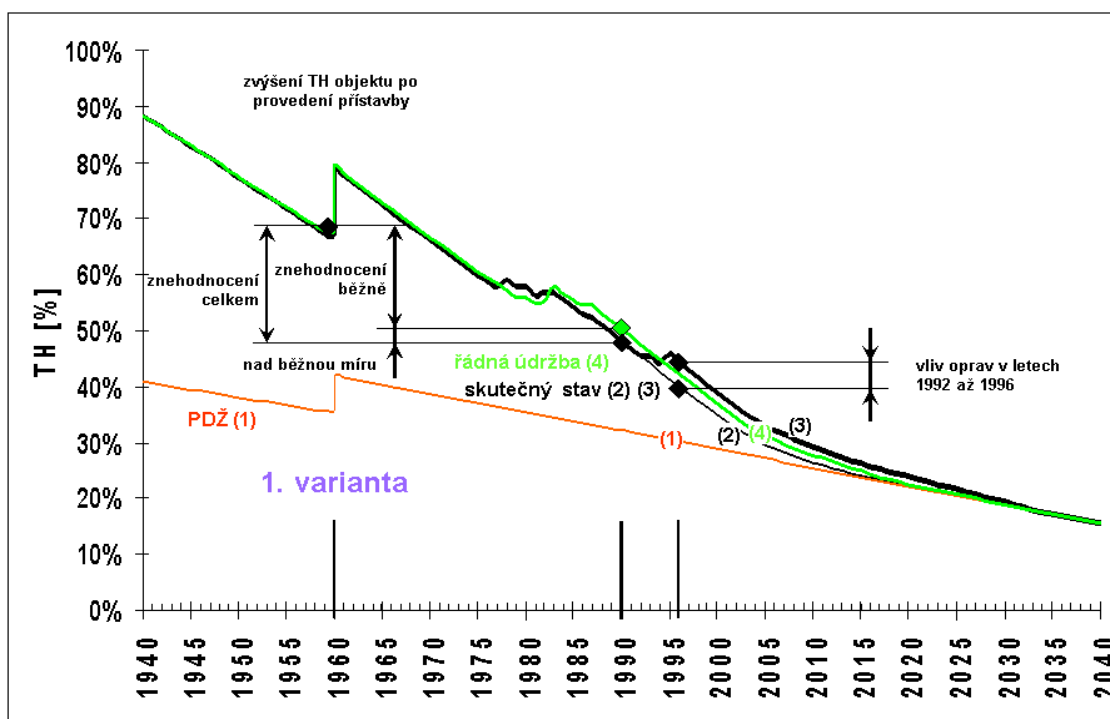
Obr. 3 Průběh technické hodnoty (TH) objektu za předpokladu řádně prováděné údržby (4) a rozdělení zjištěného celkového znehodnocení stavby na znehodnocení běžné a nad běžnou mírou (1. varianta výpočtu).

VÝPOČET OPOTŘEBENÍ K ROKU 1990 ZA PŘEDPOKLADU ŘÁDNÉ ÚDRŽBY – 1. VARIANTA (VIZ OBR. 3)

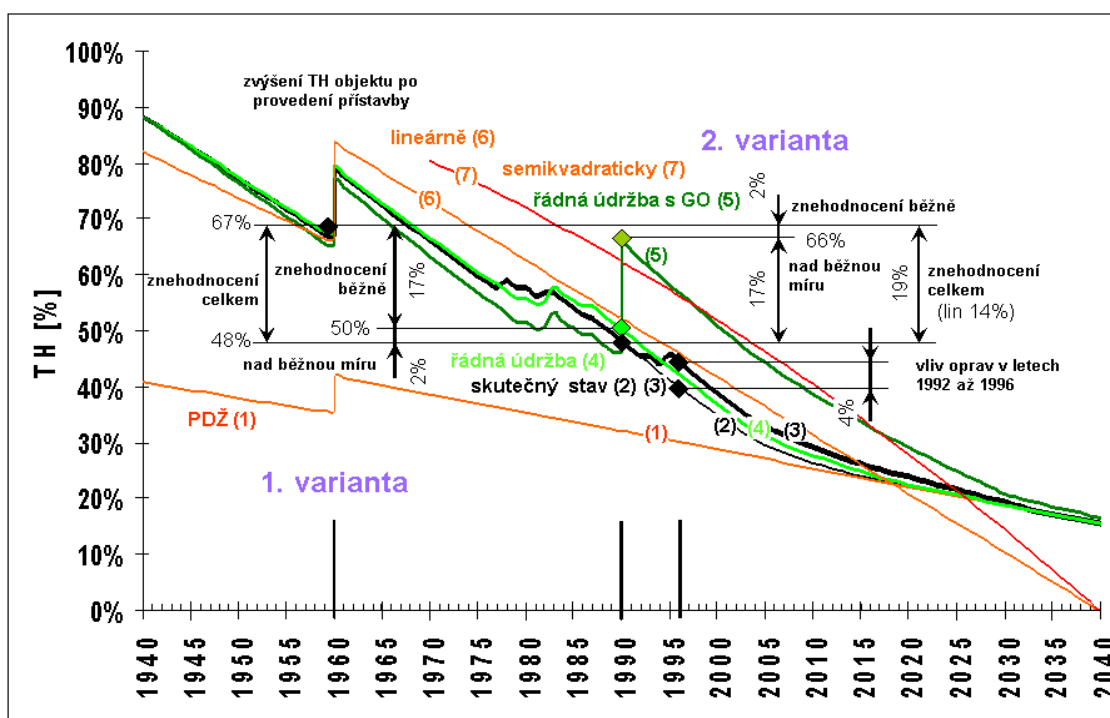
Obr. 4: Průběh technické hodnoty (TH) objektu za předpokladu provedení generální opravy (5) a rozdělení zjištěného celkového znehodnocení stavby na znehodnocení běžné a nad běžnou mírou (2. varianta výpočtu); porovnání analytických výpočtů opotřebení stavby s výpočty opotřebení pro stavbu jako celek, s metodou lineární po částech (6) a s metodou semikvadratickou (7).

VÝPOČET OPOTŘEBENÍ K ROKU 1990 ZA PŘEDPOKLADU GENERÁLNÍ OPRAVY – 2. VARIANTA (VIZ OBR. 4)

Pro porovnání jsou analytické výpočty opotřebení stavby porovnány s výpočty opotřebení pro stavbu jako celek a to s metodou lineární (po částech, při zohlednění vlivu přístavby) a s metodou semikvadratickou (obr. 4).
